L'ÉGLISE SAINT-ANTOINE DE LAIZÉ ET SON BIEN CURIEUX CLOCHER

Monique Steeves

Présidente de l'association Saint-Antoine de Laizé-Blany

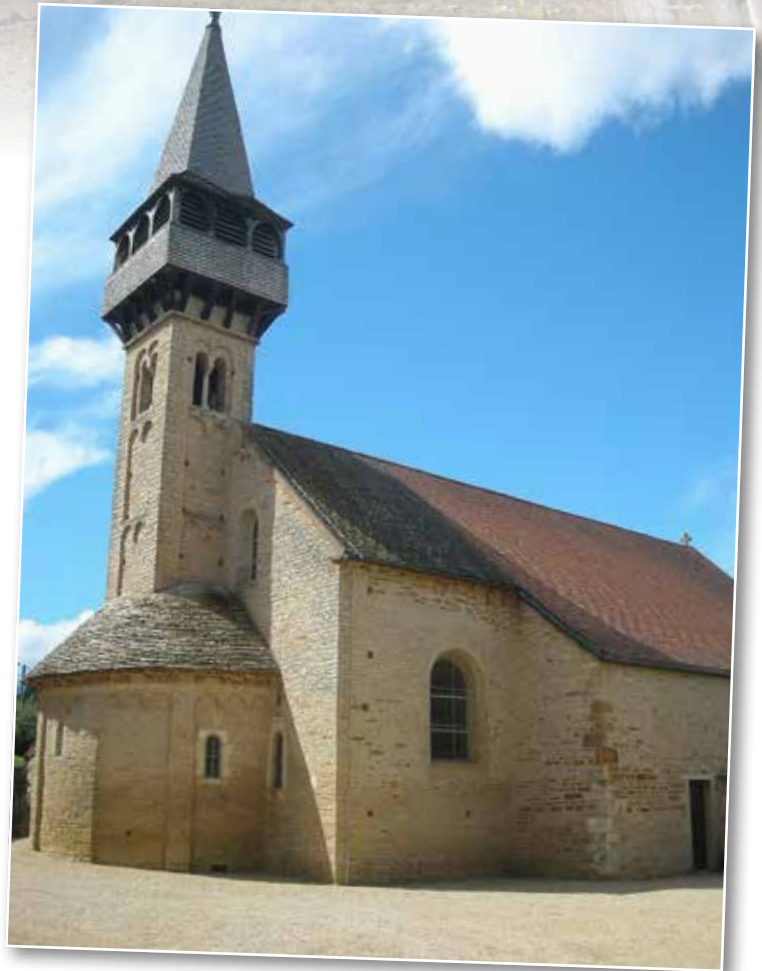
L'église côté est.

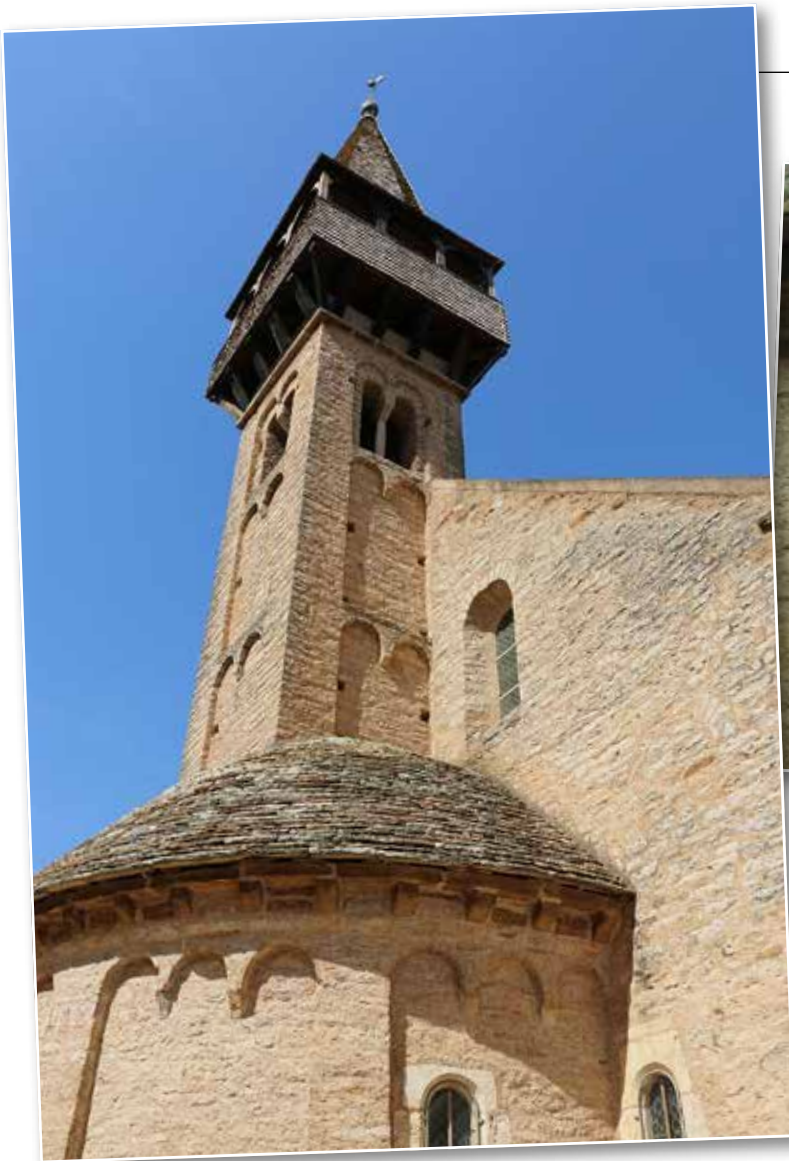
L'abside et le clocher.

La tour du clocher, montée sur un plan carré, est décorée d'arcatures à deux cintres et de bandes lombardes ou lésènes qui dessinent trois étages. Les deux niveaux inférieurs sont aveugles, le troisième niveau étant ouvert sur chaque côté avec de jolies baies géminées ornées d'une colonne centrale galbée. Il est bon de préciser que les arcatures à deux cintres du premier niveau se retrouvent sur les quatre faces de la tour, celles de la face encadrée dans le pignon

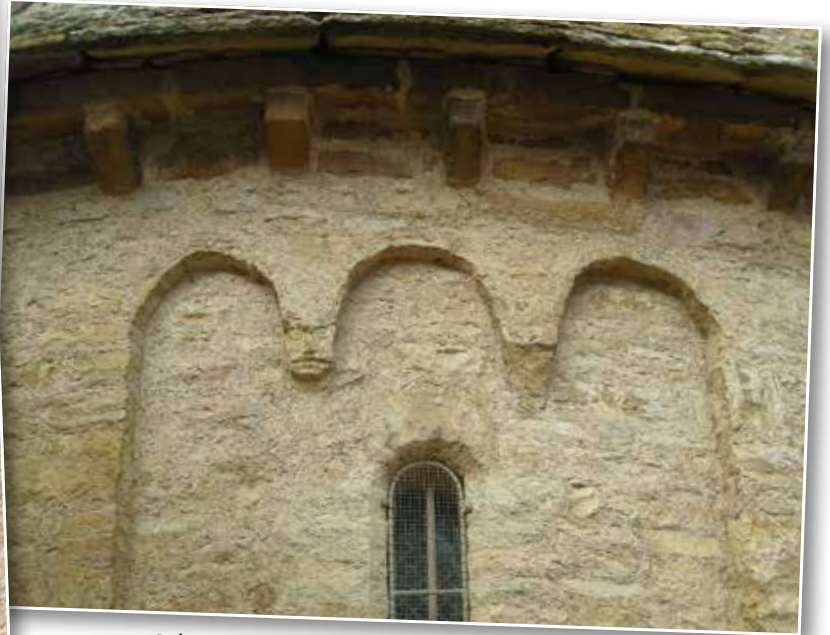
Détail des arcatures de l'abside, modillon sculpté.

formes en plein cintre d'assez grande dimension, arcatures reliées entre elles par des bandes lombardes, qui tiennent la place de contreforts. Les cintres de ces arcatures sont appareillés suivant la technique primitive tangentielle à la courbe; les petits corbeaux (modillons) qui soutiennent les cintres à leurs retombées sont pour quelques-uns grossièrement sculptés en têtes humaines (Jean Virey).

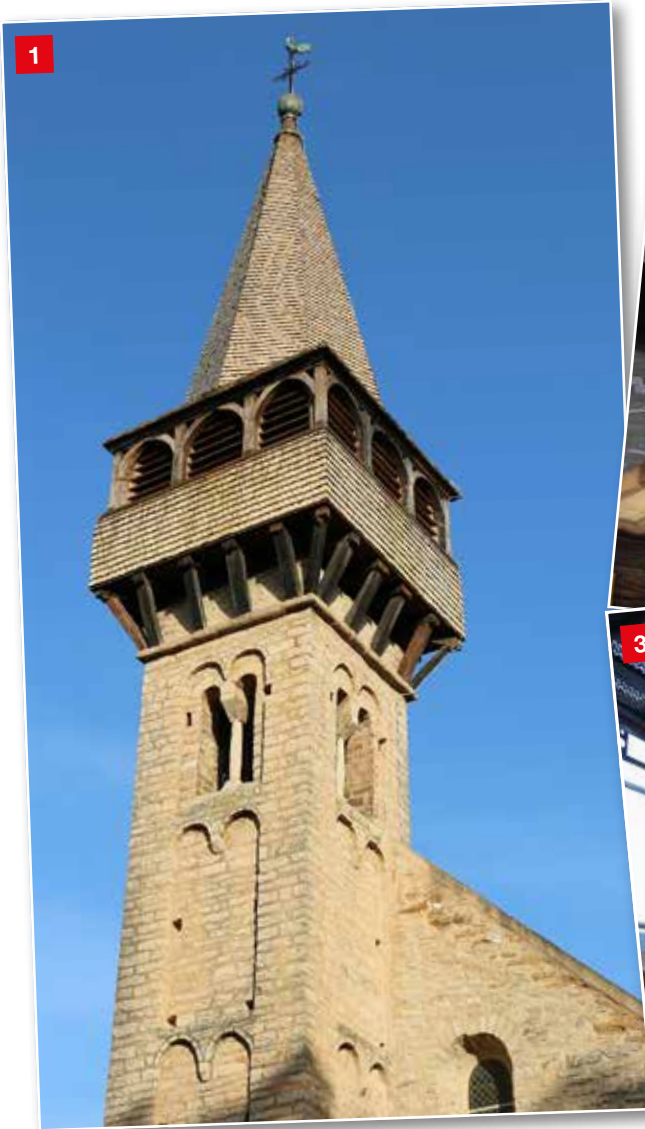
1. Le clocher restauré, le hourd et la flèche.
2 et 3 : Travaux de restauration de la flèche :
la charpente, la couverture en essentes.

Avant de s'intéresser aux autres trésors architecturaux qui rendent cette église si attachante, voici quelques précisions supplémentaires sur le clocher. De la base de l'abside à la crête du coq (!) la hauteur totale de l'édifice est de 26,60 mètres, soit 12,80 mètres pour l'abside et la tour du clocher, 3,80 mètres pour le hourd en bois, 8 mètres pour la flèche et 2 mètres pour l'ensemble sommital formé par la boule, la croix aux armes de Cluny et le coq en cuivre. Une seule cloche, pesant 500 kg, est installée dans le beffroi depuis 1850, en remplacement et par refonte d'une cloche de 387,5 kg qui elle-même avait succédé à quatre petites cloches (mentionnées dans des rapports de visite de 1693 et 1705).

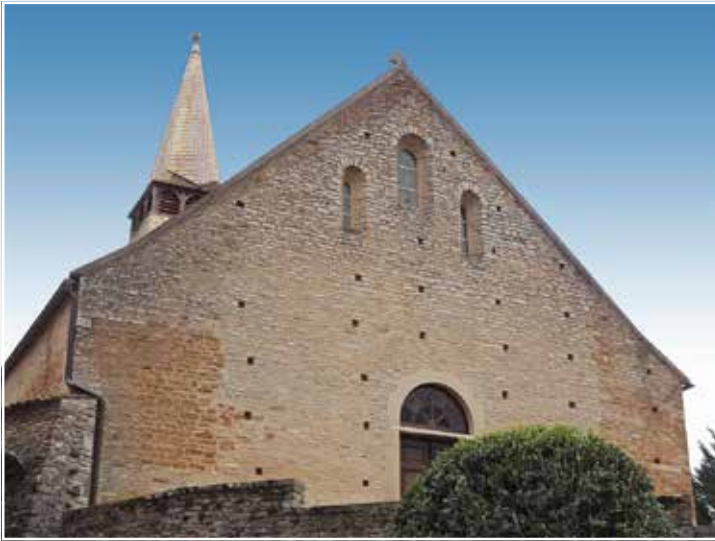
La façade ouest.

Avant de pénétrer dans l'église, il convient de longer l'édifice par la rue de l'église en forte pente, remarquant au passage de solides contreforts, afin d'observer la façade ouest où se trouve la grande porte d'entrée, accessible de la rue grâce à un escalier de pierre. Vaste et sans ornements, cette façade présente néanmoins trois petites ouvertures typiquement romanes tout en haut du pignon (non visibles à l'intérieur à cause du plafond de la nef) mises au jour lors du vaste chantier de restauration de l'ensemble des murs extérieurs en 1988. On peut

remarquer aussi la différence de couleur des pierres de chaque côté de la façade, suggérant des travaux d'élargissement de la nef postérieurs à la construction primitive de l'édifice. Du côté nord, il est bien établi que la nef a été élargie au milieu du XIX^e siècle. En revanche, du côté sud, le mur existant porte encore des traces d'un passé très ancien, notamment trois petites fenêtres romanes, murées ultérieurement mais découvertes lors de la restauration intérieure de 1988-1989.

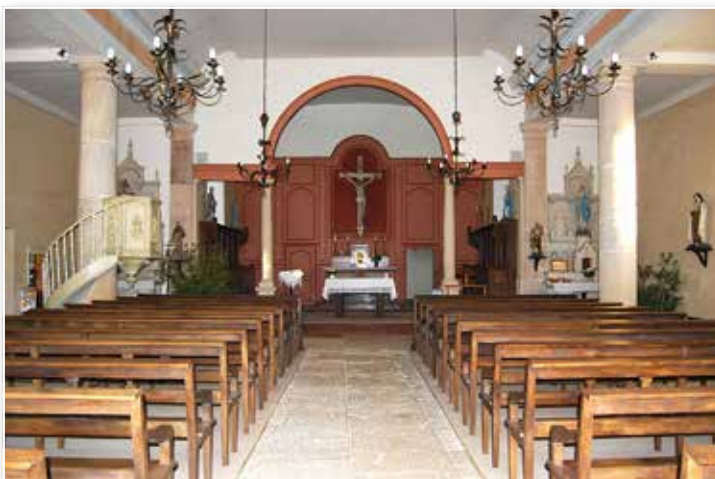
Vue d'ensemble de la nef et du chœur.

Lorsqu'on franchit le seuil de l'église, on est frappé tout d'abord par la largeur de la nef, par la lumière qui entre librement grâce à trois larges fenêtres latérales (une quatrième, à la droite du chœur, étant aveugle depuis des travaux de réfection de toiture en 1959) et par les grands

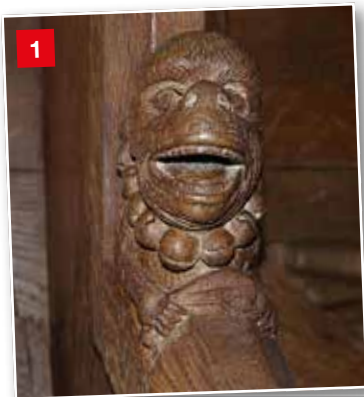
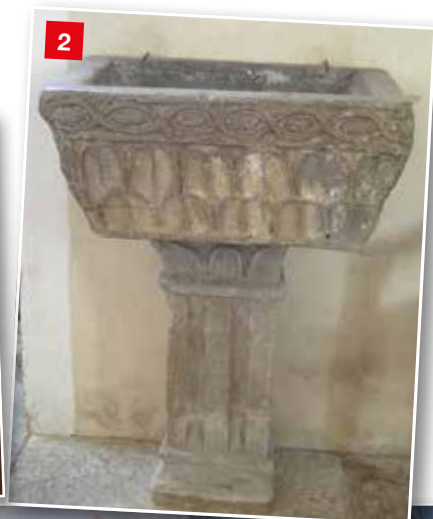
1. Détail des stalles classées (XV^e siècle).
2. Le bénitier roman classé (XII^e siècle).
3. Peintures murales de l'abside.
